PAGE 1 OF 3  
 SEITE 1 VON 3  
 PAGE 1 DE 3

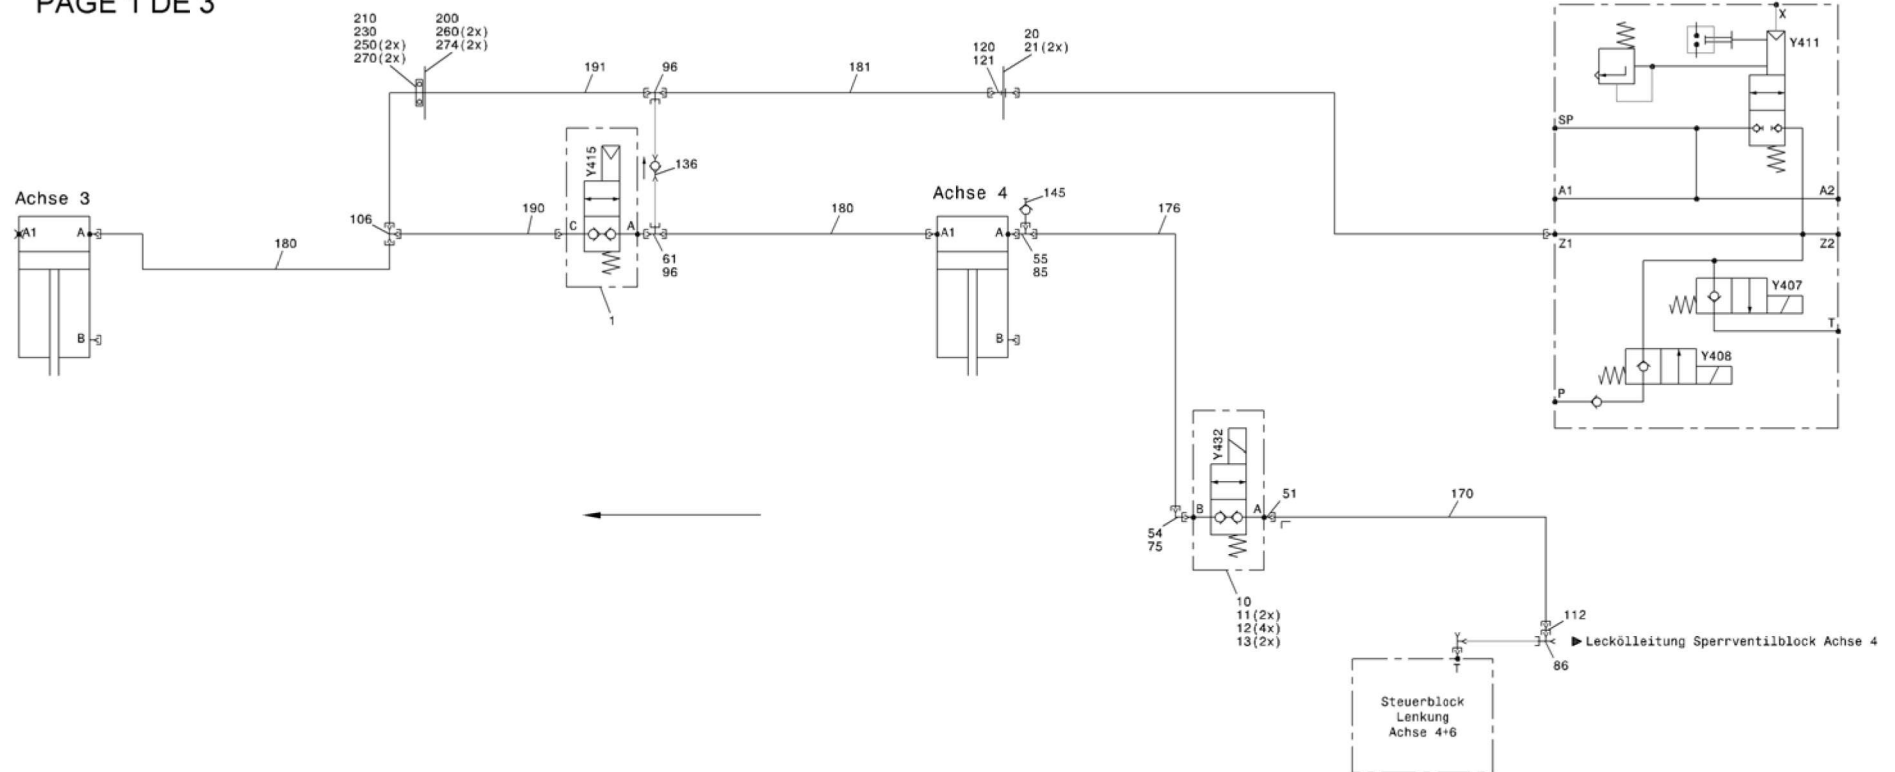
deutsch	english	français
Achse 3	3th axle	3 <sup>e</sup> essieu
Achse 4	4th axle	4 <sup>e</sup> essieu
Leckölleitung Sperrventilblock Achse 4	leakage oil pipe check valve block axle 4	conduite d'huile de fuite bloc de clapets d'isolement essieu 4
Steuerblock Lenkung Achse 4+6	steering control block axles 4+6	block de commande de direction essieux 4+6
Tankleitung Kreis 1 linke Fahrzeugseite	tank line circuit 1 left-hand side of vehicle	conduite de réservoir circuit 1 côté gauche du véhicule

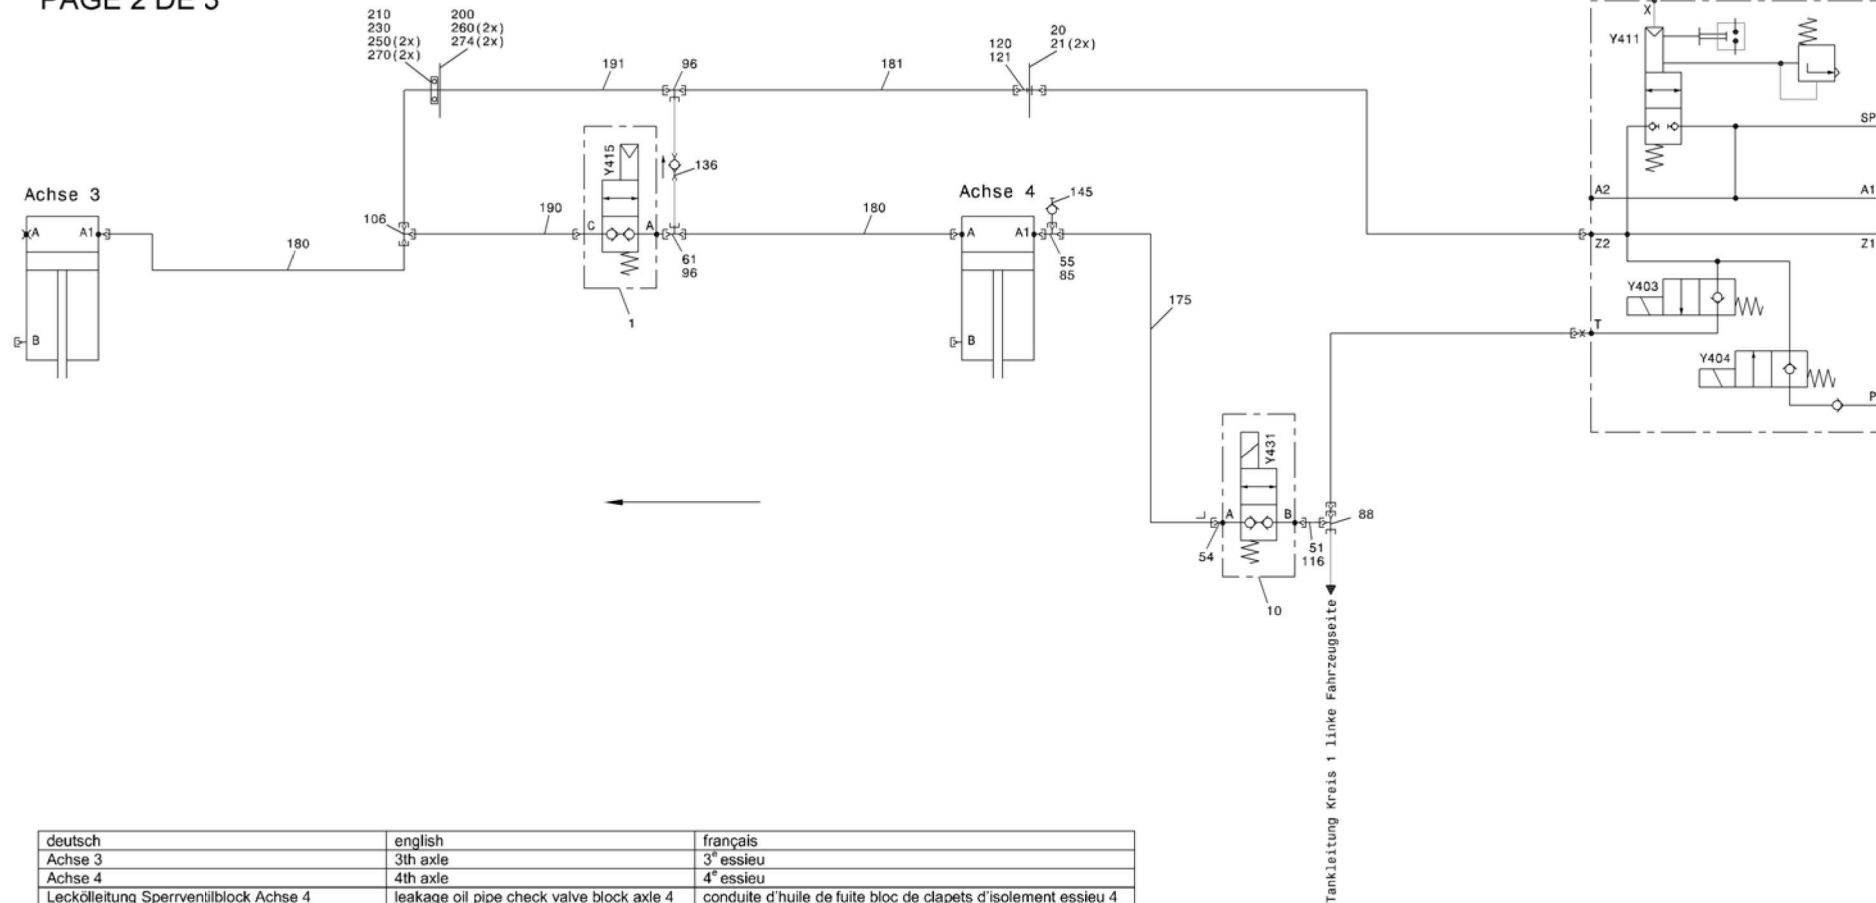
PAGE 2 OF 3  
 SEITE 2 VON 3  
 PAGE 2 DE 3

deutsch	english	français
Achse 3	3th axle	3 <sup>e</sup> essieu
Achse 4	4th axle	4 <sup>e</sup> essieu
Leckölleitung Sperrventilblock Achse 4	leakage oil pipe check valve block axle 4	conduite d'huile de fuite bloc de clapets d'isolement essieu 4
Steuerblock Lenkung Achse 4+6	steering control block axes 4+6	block de commande de direction essieux 4+6
Tankleitung Kreis 1 linke Fahrzeugseite	tank line circuit 1 left-hand side of vehicle	conduite de réservoir circuit 1 côté gauche du véhicule

Tankleitung Kreis 1 linke Fahrzeugseite
